## Haftpflichtschadengutachten

# Ingenieurbüro Frieß

Amtliches Kennzeichen <b>XX - XX 1234</b>		(produziert für Deutschland)		
Fahrzeugart <b>PKW</b>		Aufbau <b>Limousine</b>		
Fabrikat <b>Mercedes-Benz</b>	Typ und Ausführung <b>CLA 200 AMG Line</b>			
Fahrzeugidentnummer <b>WDD1173431N092***</b>	KBA-Schlüssel-Nr. Hersteller/Typ <b>1313/DQE</b>	EDV-Abruf-Code <b>015700753430005DE003</b>	Bauzeit <b>16.04.2014</b>	
Motorart <b>Otto</b>	Katalysator bzw. Schadstoffklasse <b>Euro 6</b>		Umwelt-Plakette <b>Grün (4)</b>	
Antriebsart <b>Frontantrieb</b>	Leistung <b>115,0 kW</b>		Hubraum <b>1.595 ccm</b>	
Erste Zulassung <b>30.04.2015</b>	Letzte Zulassung <b>04.02.2021</b>	Leermasse / zul. Gesamtmasse (kg) <b>1.395 / 1.920</b>	Anzahl Türen <b>4</b>	Anzahl Plätze <b>5</b>
Reifen: Achse, Hersteller, Typ, Dimension Profiltiefe (links rechts in mm) <b>1. Achse: 225/40 R18 - 5,0   5,0</b> <b>2. Achse: 225/40 R18 - 5,0   5,0</b>				
Anzahl der Vorbesitzer <b>1</b>	Nächste HU <b>01.2022</b>	Tacho abgelesen <b>69.931 km</b>	Tacho geschätzt <b>69.931 km</b>	Tacho angegeben <b>69.931 km</b>

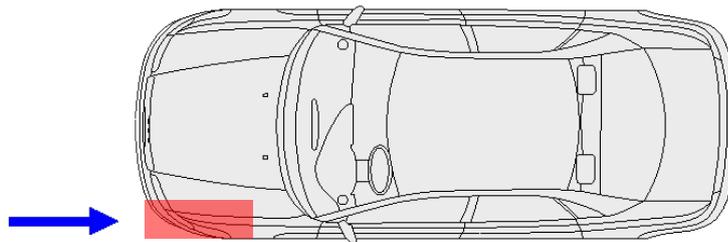
## Anstoßbereich / resultierende Anstoßrichtung

Nach Angaben des Fahrzeughalters fuhr der Unfallverursacher an einer Ampelanlage rückwärts gegen das hier beschriebene, stehende Fahrzeug um die Fahrspur zu wechseln. Lichtbilder wurden eingesehen.

Das am Fahrzeug vorliegende Schadenbild ist mit den Informationen zum Schadenhergang in Einklang zu bringen.

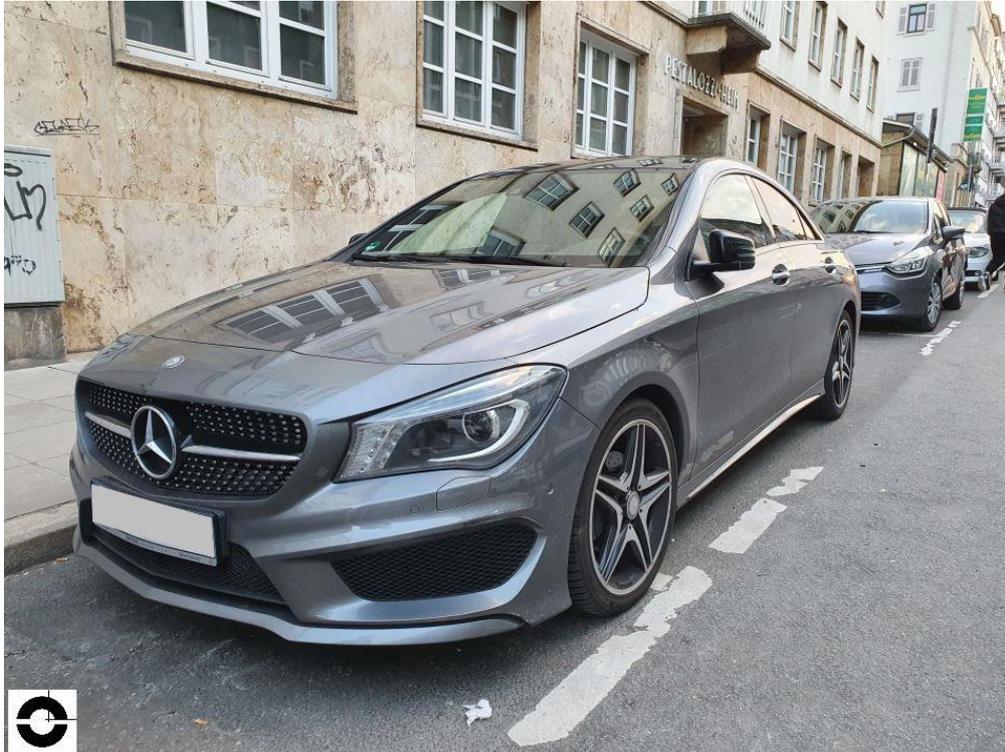
Foto 1: Übersichtsansicht Schaden

Verkleidung Stoßfänger vorn, Halter Stoßfänger vorn links, Scheinwerfer links beschädigt - erneuern.

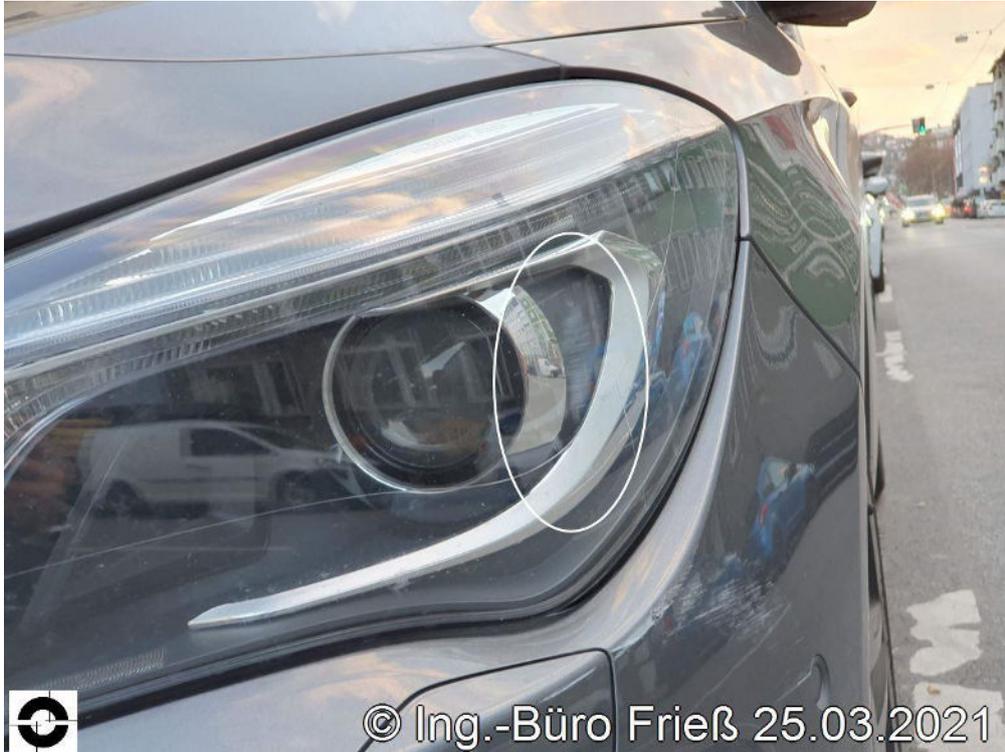
Foto 5: Scheinwerferglas zerkratzt
